Aircraft Accident Digest
Recueil d'accidents d'aviation
Recopilación de accidentes de aviación

No. - N^o - Núm. 39

1992

INTERNATIONAL CIVIL AVIATION ORGANIZATION
ORGANISATION DE L'AVIATION CIVILE INTERNATIONALE
ORGANIZACIÓN DE AVIACIÓN CIVIL INTERNACIONAL

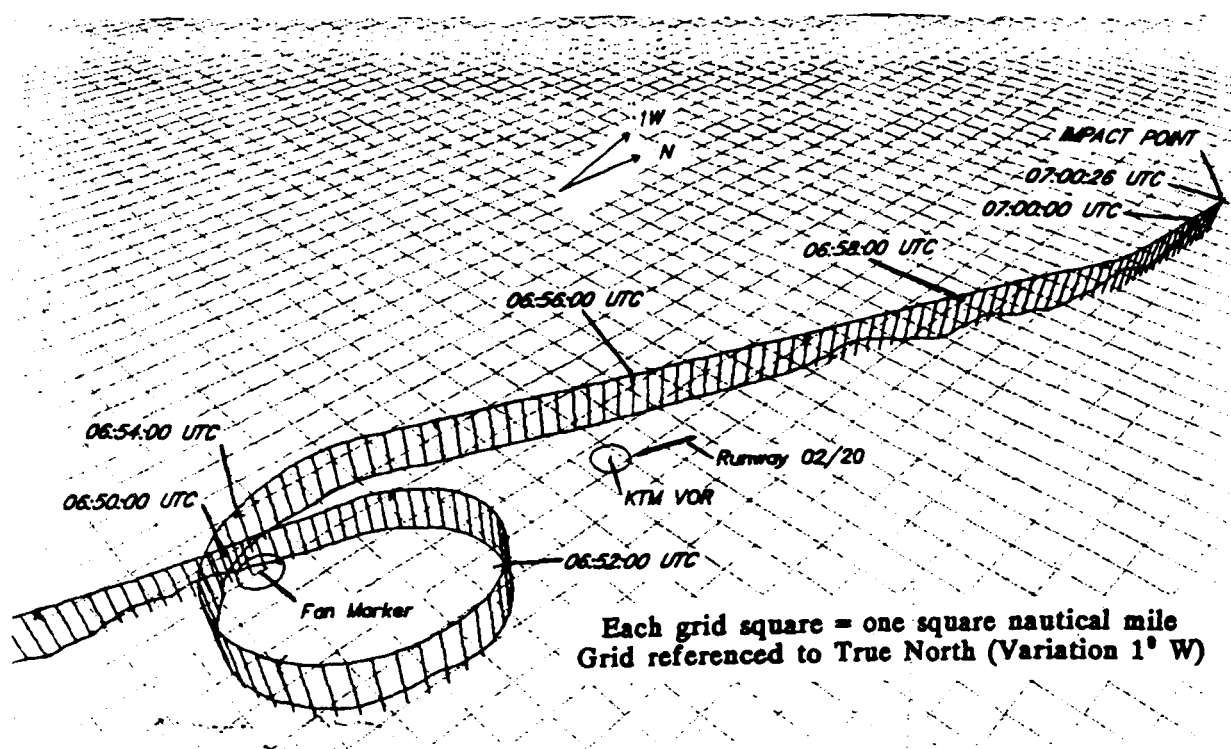
Figure 1. Flight Reconstruction from FDR Data

The aircraft continued on a steady heading of 025 degrees and passed within 2 nautical miles west of the VOR. At 0656:33 UTC the ACC Controller called TG311 and asked for the flight's DME from Kathmandu. When TG311 replied "...five DME from Kathmandu", the Controller said "confirm two five DME" to which TG311 emphatically answered "Five.. zero five!". The ACC Controller acknowledged the radio transmission and replied "... maintain one one thousand five hundred, report over Romeo". TG311 replied that they would "report over Romeo". At this time the position derived from the FDR showed the aircraft to be about 5 nm north of the Kathmandu VOR.

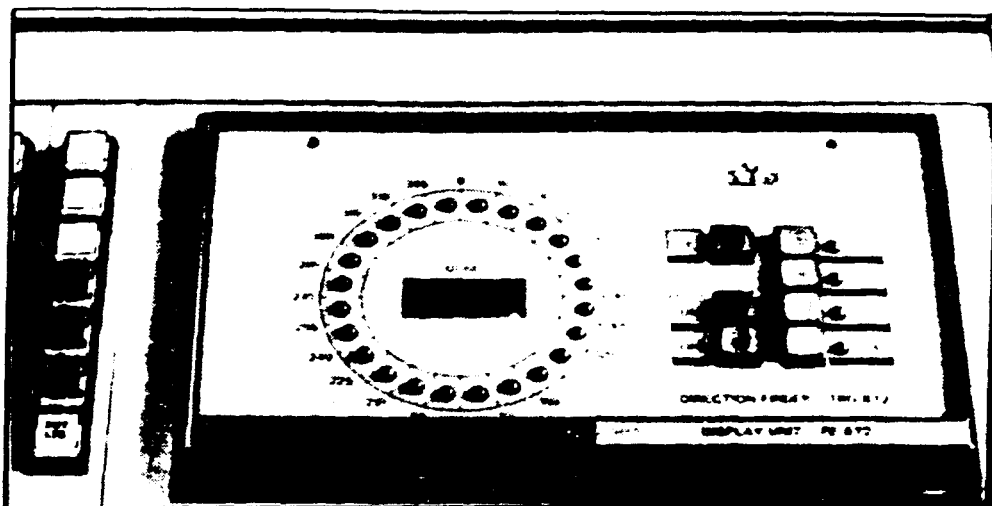
Figure 9. VDF Installation in Kathmandu Control Tower

A Telerad very high frequency direction finding radio (VDF) is installed in the Kathmandu Tribhuvan Control Tower, for use on frequency 118.1 MHz (Tower). The VDF installation is shown below in figure 9. The VDF antenna is located on the east side of the runway near its mid-point.

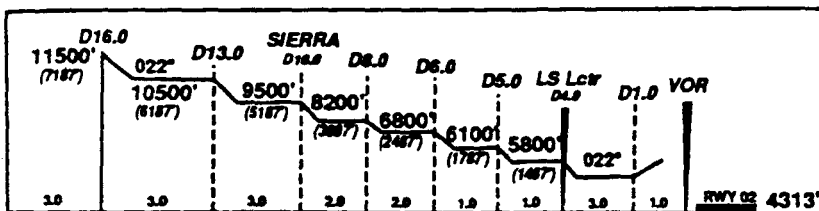
Given that the likelihood of the crew attempting a visual approach is minimal, it is probable that they mis-interpreted or misread the approach chart. The aircraft began descent from 11,500 feet at 22 DME when it should have waited until 16 DME. It then levelled off at 10,500 feet until 16 DME before resuming its descent at a rate of about 1,800 fpm. Since they descended to precisely 10,500 feet and maintained that altitude until reaching 16 DME, it is possible that they believed the correct altitude at 16 DME was 10,500 feet. The altitude profile of the Jeppesen chart (shown below²) shows that 10,500 feet is correct at the next check point of 13 DME.

² Not an exact copy of the Jeppesen chart altitude profile.

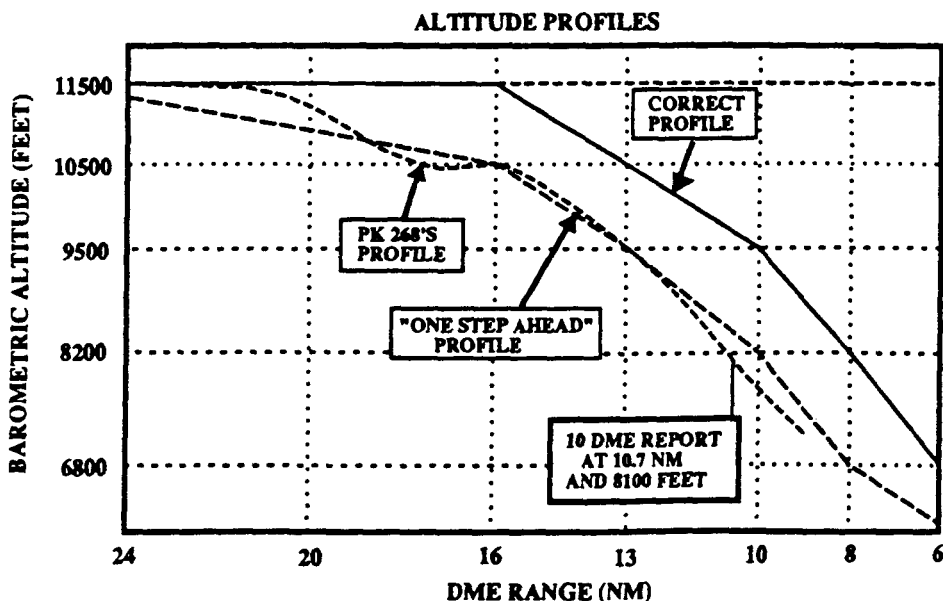
At 16 DME the crew were 'one altitude step' ahead of the correct profile. If this situation had persisted, the crew would have been aiming to be at 9,500 feet at 13 DME, 8,200 feet at 10 DME and 6,800 feet at 8 DME. The correct profile, the misinterpreted or 'one step ahead' profile, and the aircraft's actual flight profile are shown on the diagram below. From the diagram it is clear that the aircraft passed through 9,500 feet at 13 DME but then continued below the 'one step ahead' profile until impact.

The co-pilot reported "WE CROSSED OUT OF EIGHT THOUSAND FIVE HUN - TWO HUNDRED NOW" five seconds after starting his 10 DME position report. However, the crew made their 10 DME report at 10.7 nm from the beacon when the aircraft was passing through 8,100 feet. If, for whatever reason, they thought they were at 10 DME, then they were close to their target altitude of 8,200 feet. The initial reference to "FIVE HUN" which was rapidly amended to "TWO HUNDRED" may have been because the previous target altitude was 9,500 feet; certainly the aircraft was closer to 8,200 than 8,500 feet when the transmission started.

On this misinterpreted profile, they should have expected to be midway between 8,200 feet and 6,800 feet halfway between the check ranges of 10 and 8 DME. This would place them at 7,500 feet at their estimate or indication of 9 DME. At the groundspeed of 168 kts, the time to cover one nautical mile is 21 seconds. The 10 DME call started 32 secs before impact so, if the DME range error was consistent, they would see 9 DME 21 seconds after the R/T call and 11 seconds before impact. Therefore, if they were attempting to regain the 'one step ahead' profile they should have been less than 100 feet below 7,500 feet 11 secs before impact. An FDR "snapshot" 12 seconds before impact showed the aircraft at 7,484 feet which means they were just 56 feet below their target (one step ahead) profile and correcting towards it.

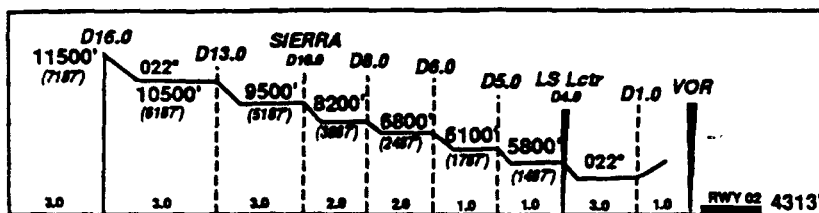
PIA crews use Jeppesen charts for all approaches to airfields within the airline's route structures. Both pilots had been employed by PIA for several years and both would have been very familiar with the Jeppesen chart conventions. Therefore, if the layout of the chart contributed to their mis-interpretation of it, it is likely that some abnormal feature or illustrative technique on this particular chart may have misled them. There was nothing abnormal in the plan portion of the chart apart from the omission of the fan marker and the presence of several notes. On the vertical profile, however, the data was unusually dense when compared to other VOR/DME approach profiles at airfields in PIA's A300 route structure. It too omitted the fan marker. The profile is illustrated below:

The omission of the fan marker from the chart was not a contributory factor in this accident. The descent profile is based on DME range and PK 268 struck a mountain before it reached the marker. However, the correct altitude at 16 DME was not printed on the plan portion of the chart; it was printed only on the elevation profile. Therefore, the initial mistake would appear to be that someone interpreted the elevation profile in such a way that the association between 16 DME and the clearly printed figure of 11,500 feet next to it was lost. As an informal trial indicated, if the altitude of 11,500 feet at 16 DME is obscured by the holder's thumb, the starting altitude is less obvious.

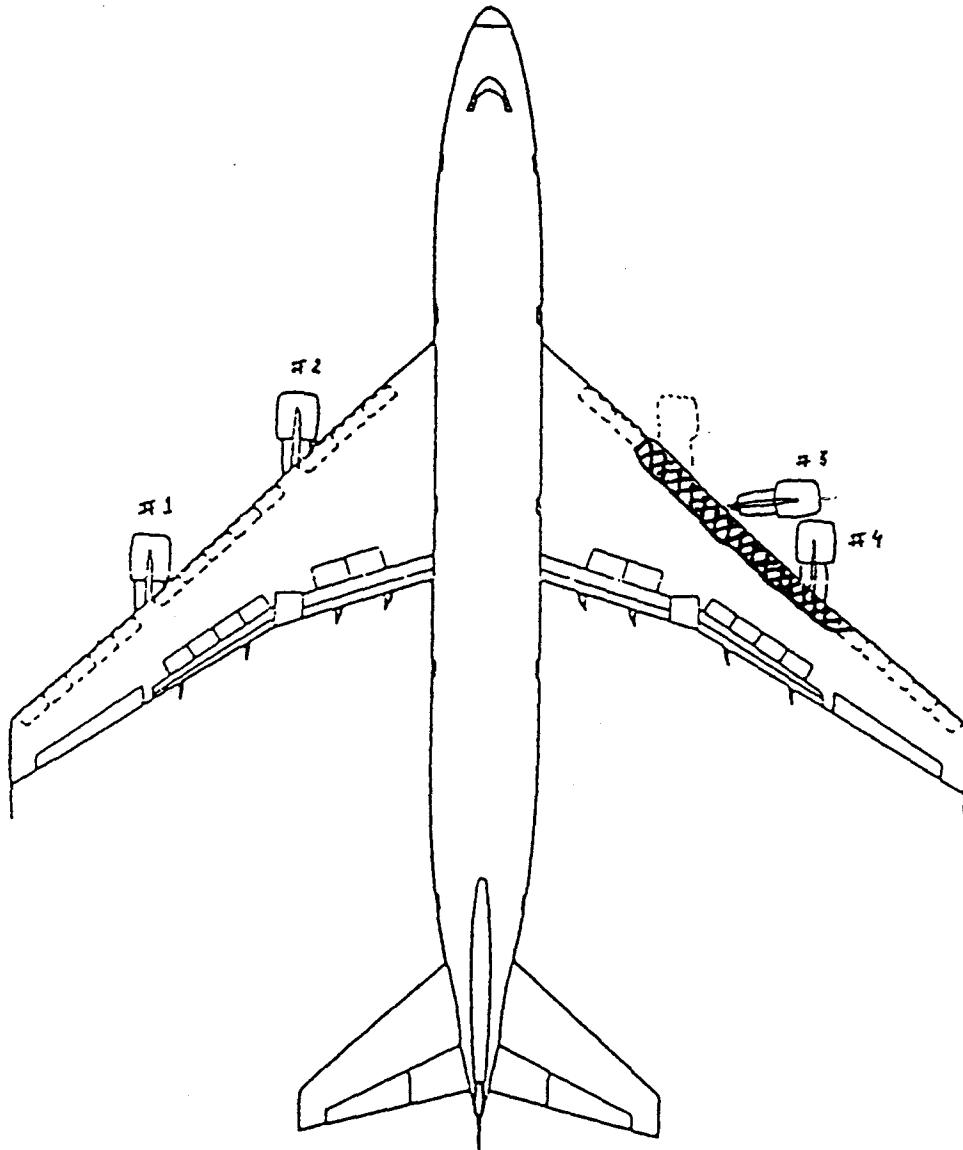
Figure 4. ESTIMATED DAMAGE TO RH WING LEADING EDGE

Figure 4 illustrates the estimated damage to the right hand wing.

Note: The amount of damage on the left wing leading edge after separation of pylon no. 2, from a B747 accident at Anchorage on March 31, 1993, is indicative for the amount of damage probably inflicted on the EI Al 1862 right wing leading edge.

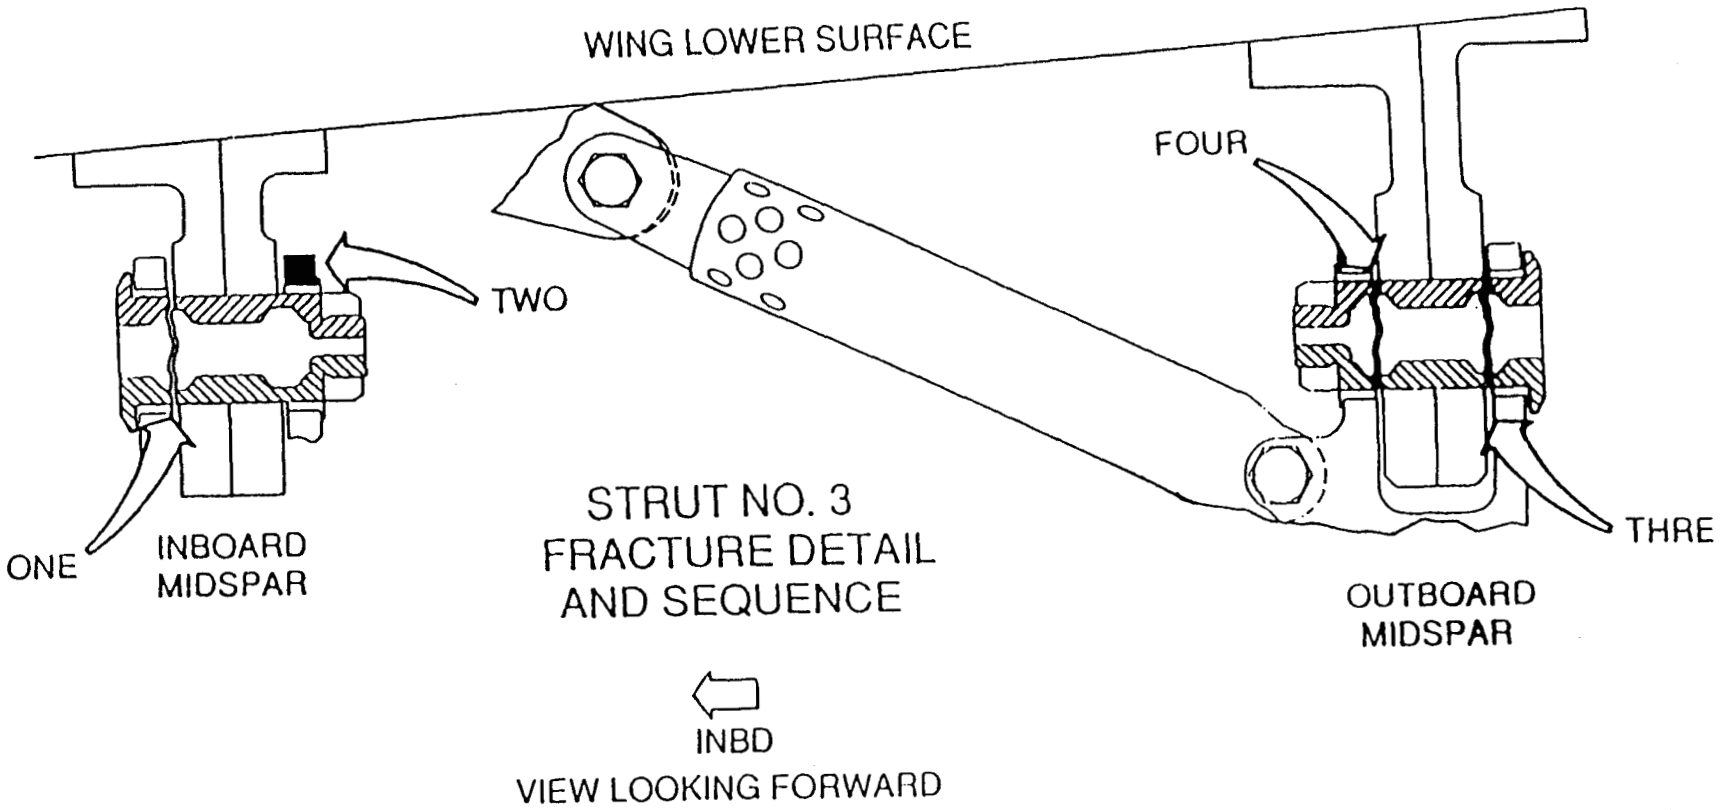
Figure 6. PROBABLE SEPARATION SEQUENCE

The inboard midspar fitting was recovered. The outboard lug of the fitting had fractured with a 150 degrees segment of the lug missing. The lug fracture was determined to be ductile (i.e. no fatigue) and appeared to have resulted primarily from tension and to a lesser extent from lateral bending. The ductile failure can only be explained if it was eccentrically loaded. For this to occur the inboard shear face of the fuse pin must have sheared first in order to subject the lug to an eccentric load.

As there is no in service evidence that the El Al airplane experienced a static overload preceding the accident it is assumed that the inboard shear face of the fuse pin was initially fatigued and then failed under normal flight conditions.
